# Kaustisen liikenneturvallisuussuunnitelma

## Esteettömyyskierros

18.3.2021

# Kaustisen esteettömyyskierros

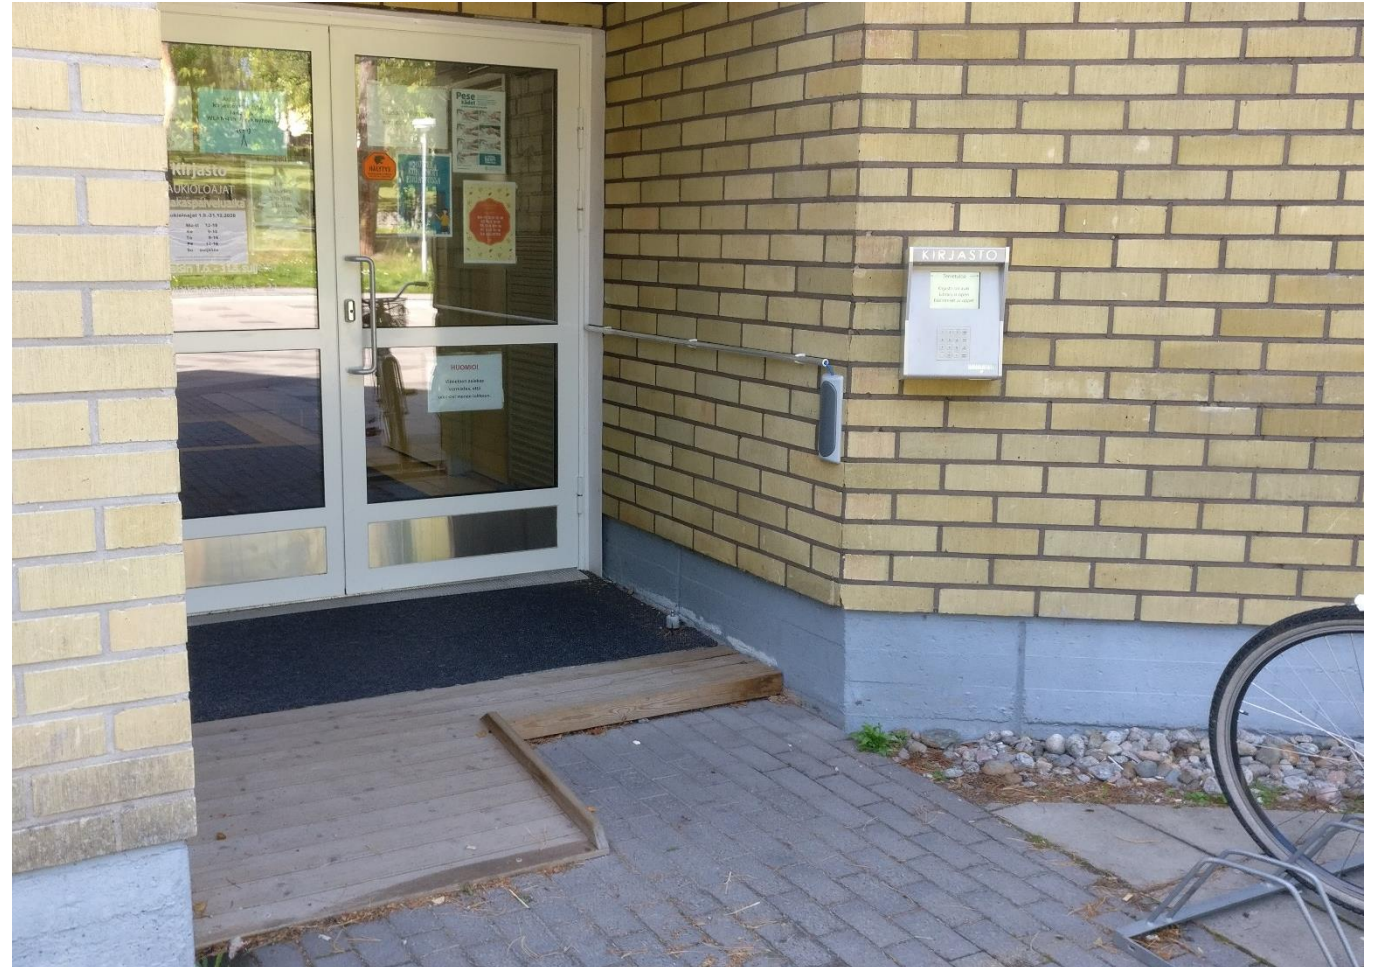
# Kohde 1: Kaustisen kunnankirjaston sisäänkäynti

- Kirjaston oven avauspainike on luiskaan nähden väärällä puolella.
- Kunnan edustajan mukaan kirjaston ovella olevaa luiskaa on ollut tarkoitus leventää. Todettiin, että luiskassa voisi myös olla valkoinen kontrastiraita.
- Kirjasto on sisältä esteetön.

*Kirjaston sisäänkäynti*

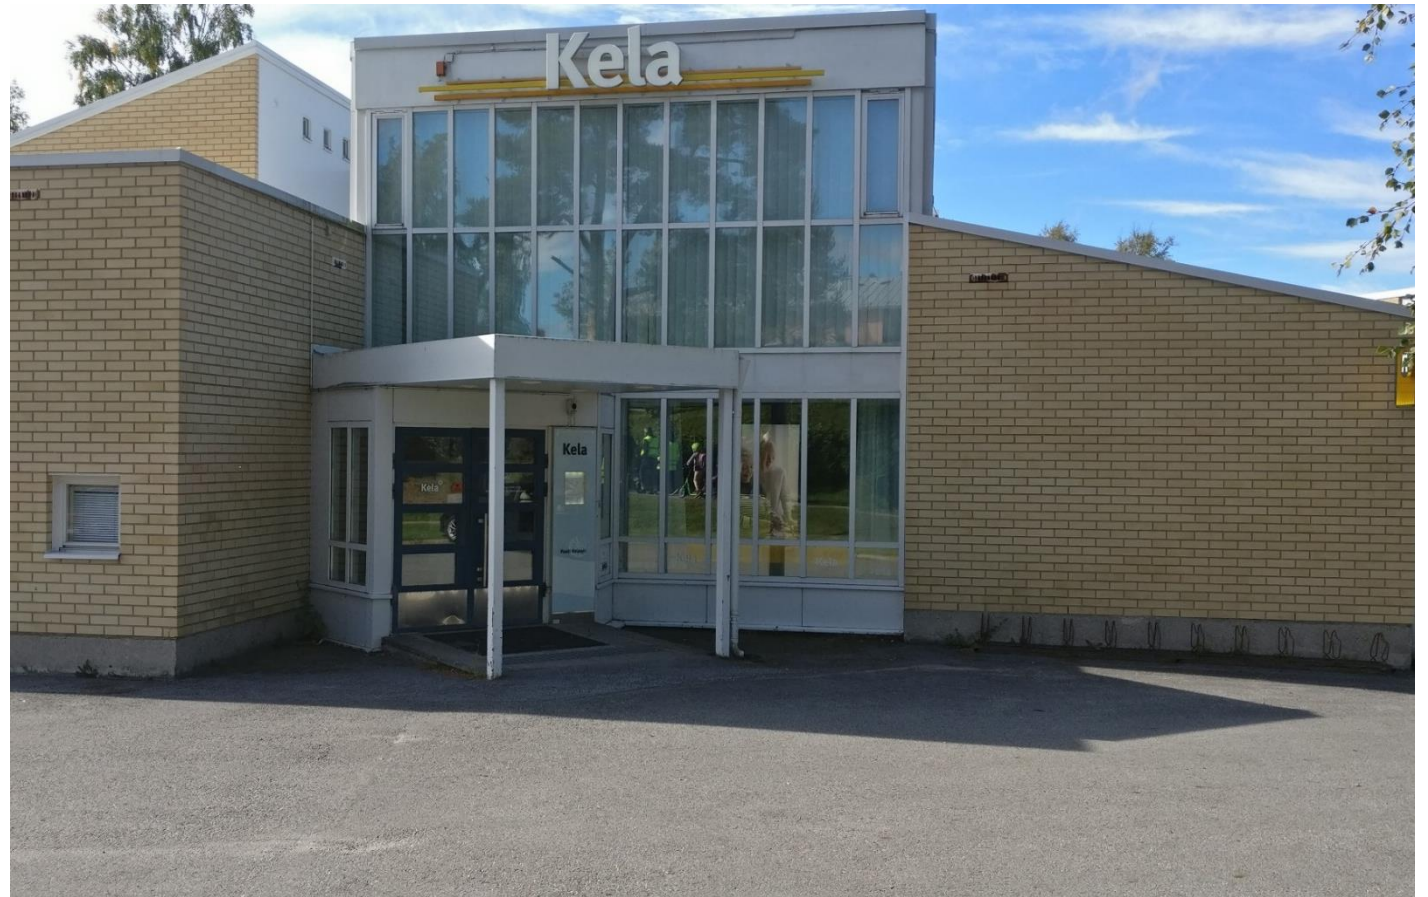
## Kohde 2: Kelan palvelupisteen sisäänkäynti

- Kelan sisäänkäynnissä ei kommentoitavaa esteettömyyden näkökulmasta.

*Kelan sisäänkäynti*

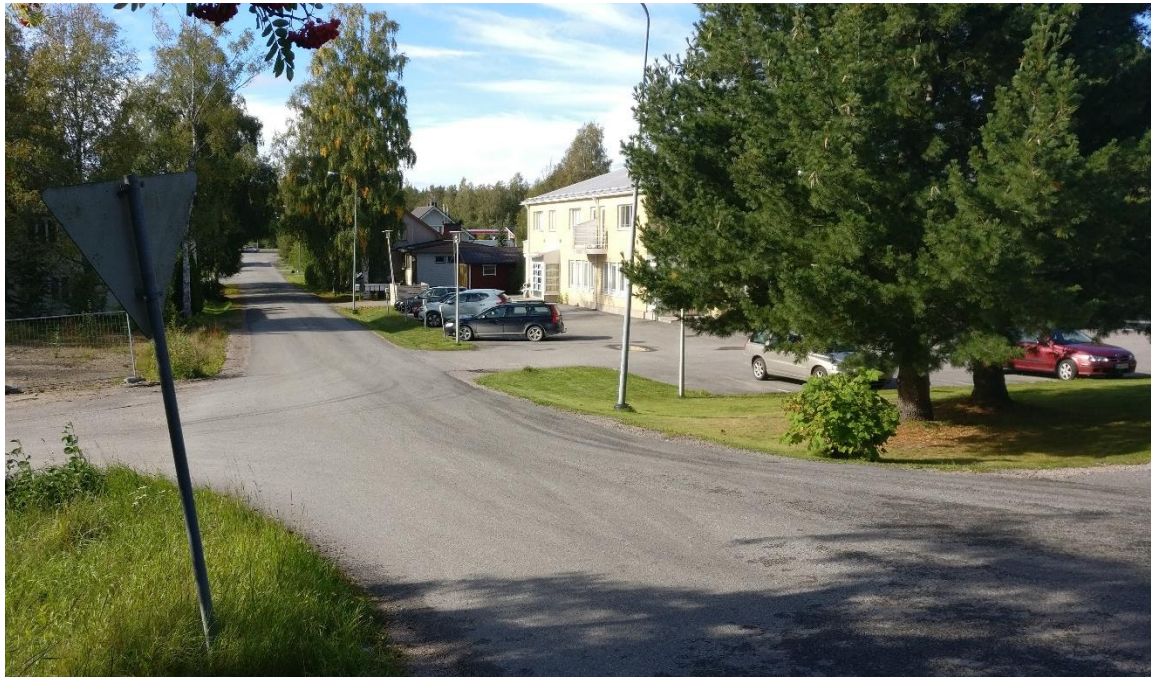
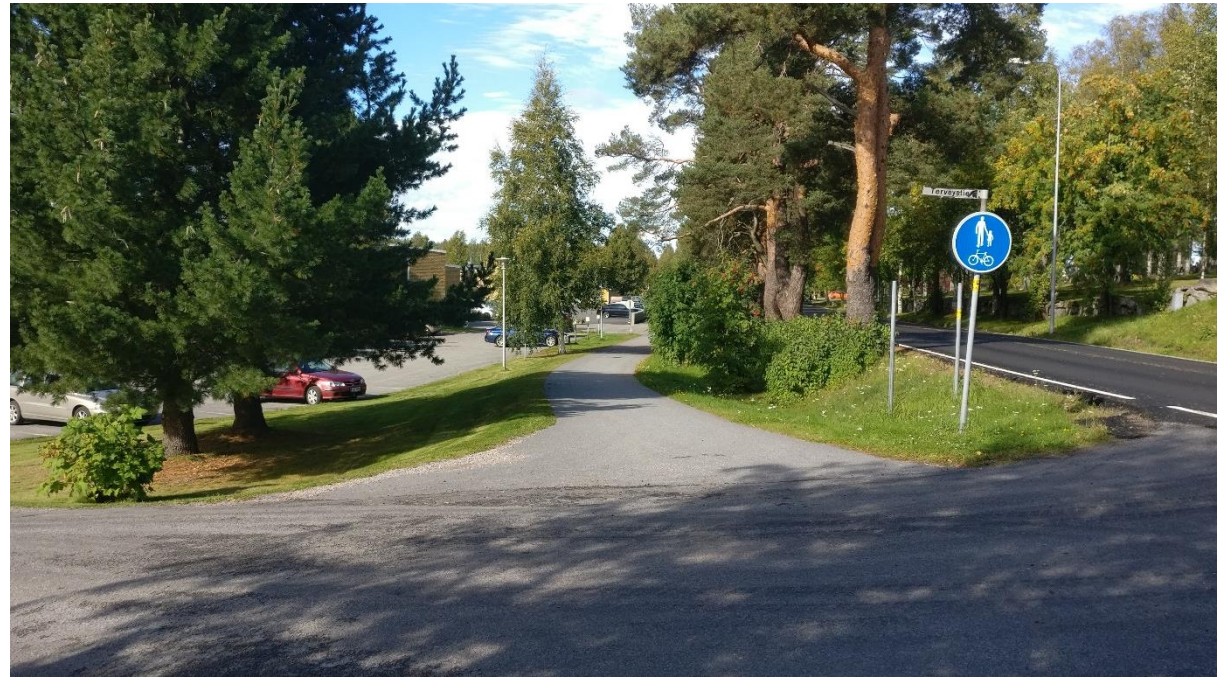
## Kohde 3: Terveystien ja Kappelintien liittymä

- Liittymässä hieman huonot näkymät Kappelintien suunnasta, oksien poisto tarpeellista.
- Liittymästä puuttuu suojatie Terveystieltä.

*Näkymä lännen suuntaan Terveystielle*

*Näkymä kunnantalolle päin kohti pohjoista*

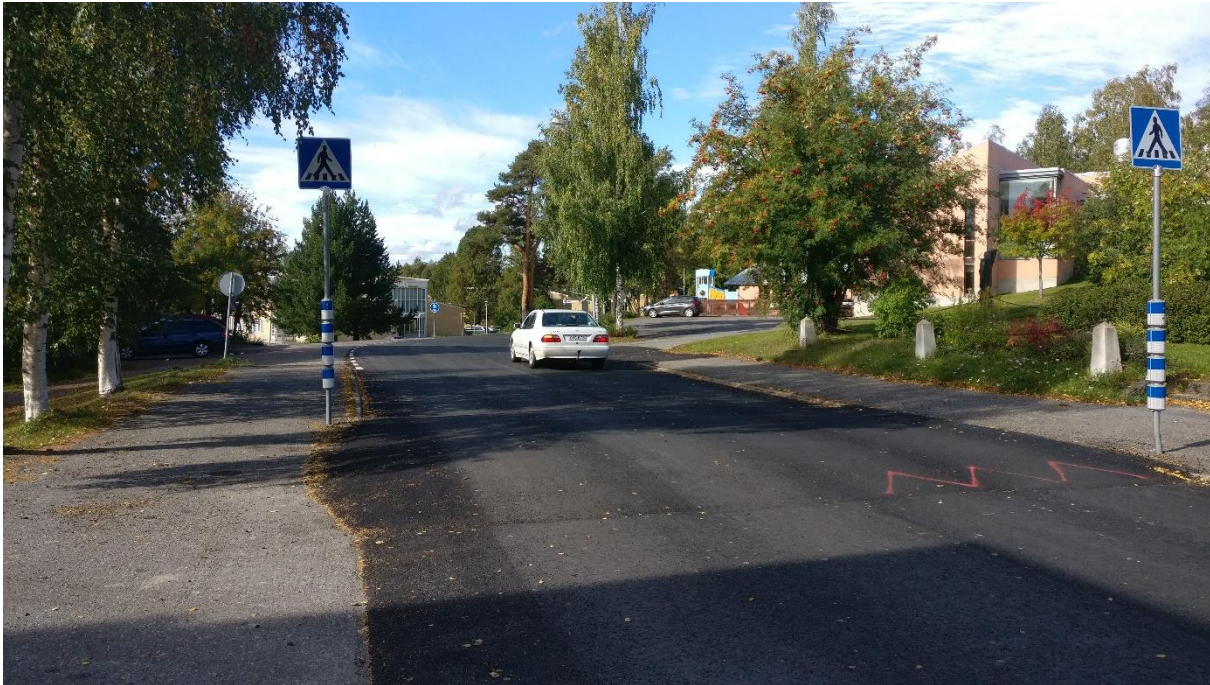
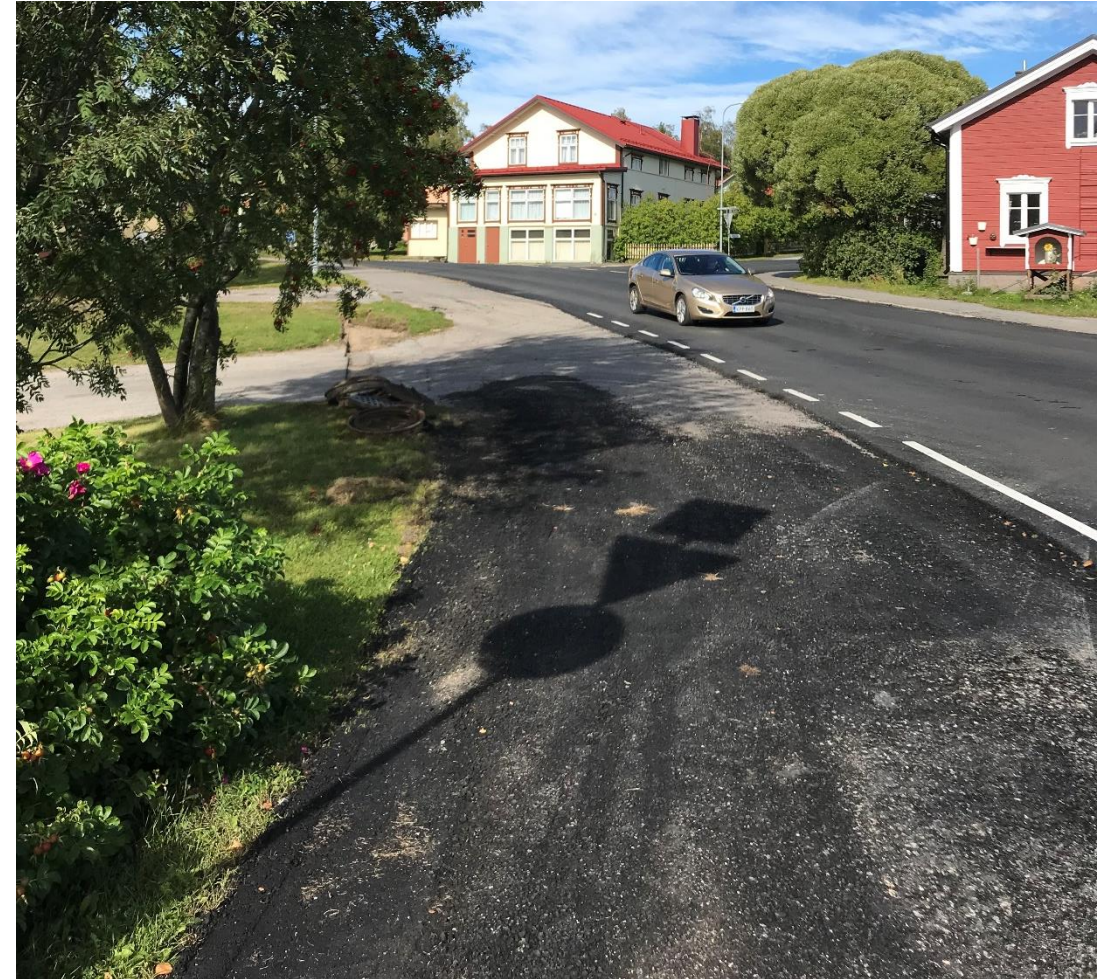
## Kohde 4: Kappelintie (maantie 18047)

- Kappelintiellä suojatie on korotettu, maalaukset tulossa päällystystyön jälkeen.
- Yhdistetyn jalkakäytävän ja pyörätien reunaviiva puuttuu osittain Kappelintien länsireunalta.

*Näkymä Kappelintieltä kohti pohjoista*

*Yhdistetty jalkakäytävä ja pyörätie Kappelintiellä*

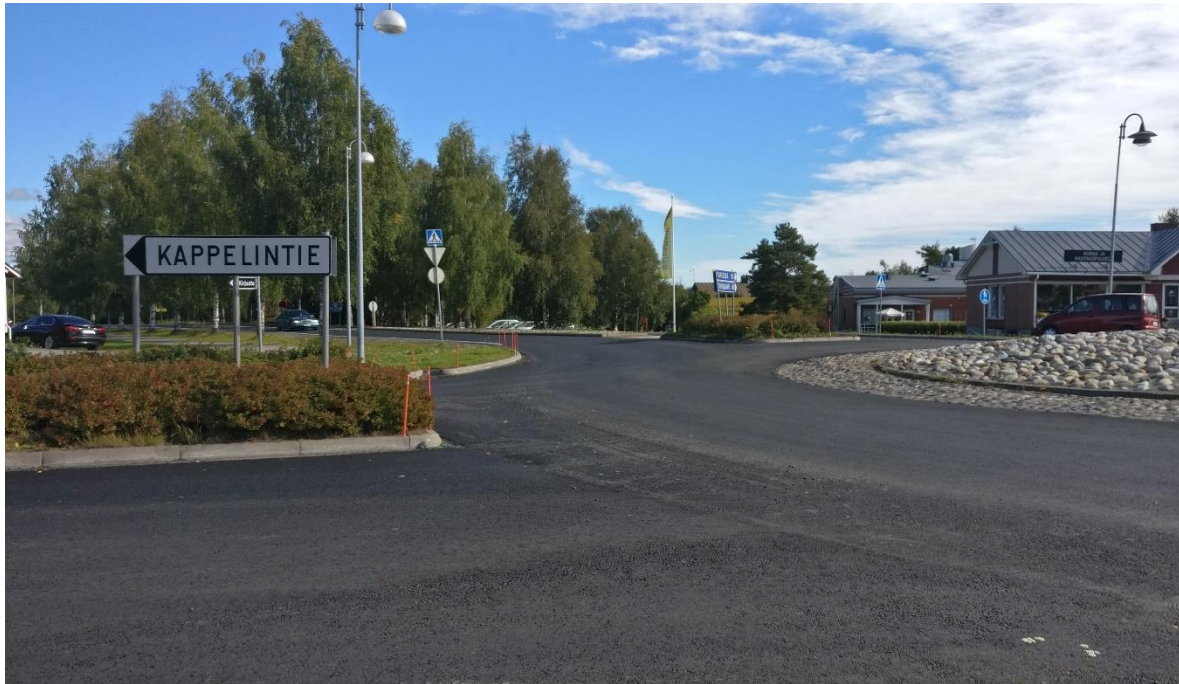
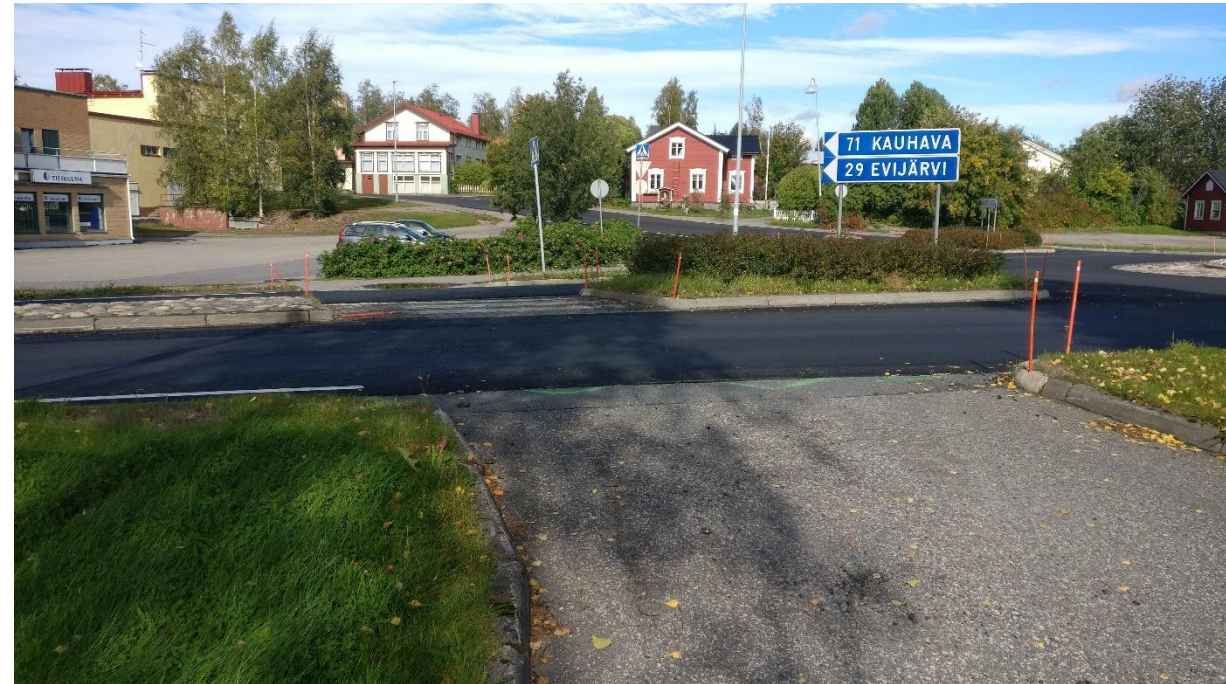
## Kohde 5: Kantatien 63 ja Kappelintien (maantie 18047) liittymä

- Suojatien maalaukset vielä puuttuvat, mutta muuten perusasiat liittymässä ovat kunnossa. Uuden maalauksen myötä heikkonäköiset erottavat suojatien alkamisen, valkoista keppiä käyttävät eivät kuitenkaan erota kadunylitystä, koska kohdassa ei ole korkoeroa tai muuta materiaalia, jonka voisi kepillä tunnistaa
- Kunta voi karsia kiertoliittymässä pensaita, jotka aiheuttavat näkemäesteen. Asiasta neuvottelut käynnissä ELY-keskuksen kanssa. Kadunylityskohtaan ja keskisaarekkeille voisi toteuttaa varoitusalueen valkoisesta kiveyksestä tai noppakiveyksestä.

*Näkymä kiertoliittymään Kappelintien suunnasta.*

*Suojatie kantatiellä 63 kiertoliittymän länsipuolella*

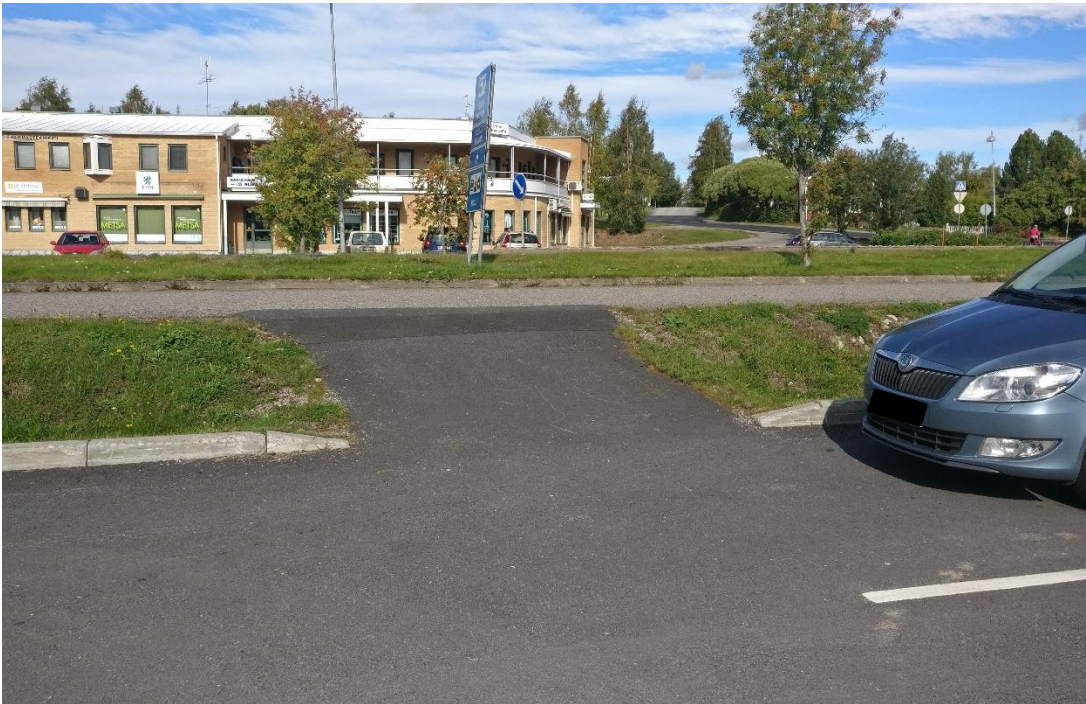
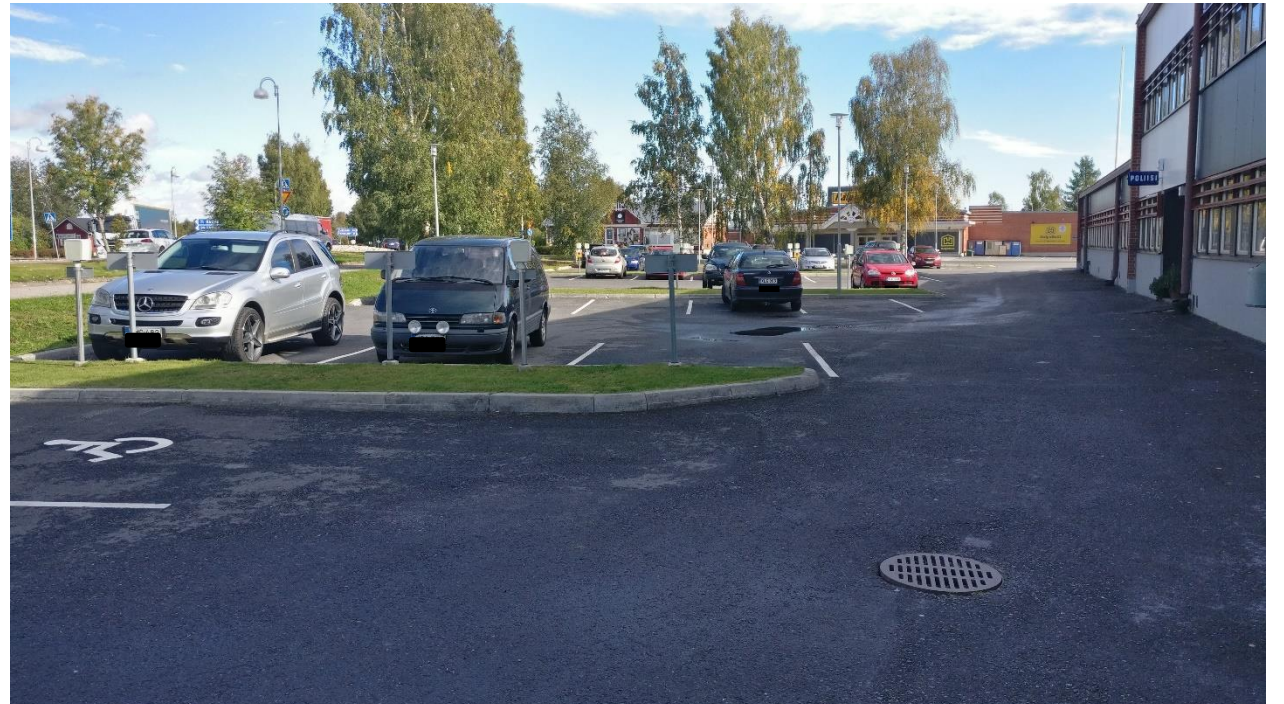
## Kohde 6: Pajalan palvelukeskuksen pysäköintialue

- Pysäköintialueelle johtaa jyrkkä luiska kantatien 63 yhdistetyltä jalkakäytävältä ja pyörätieltä.
- Palvelukeskukselle saapuvat jalankulkijat kulkevat pysäköintialueen läpi. Pysäköintialueelta voisi mahdollisesti ottaa viisi pysäköintipaikkaa pois ja rakentaa jalankulkijoille turvallisen ja esteettömän reitin Pajalan palvelukeskuksen sisäänkäynnille.

*Jalankulkijoiden ja pyöräilijöiden kulkureitti Pajalan palvelukeskuksen pihaan kantatieltä 63.*

*Näkymä Pajalan palvelukeskuksen edessä olevalle pysäköintialueelle itään päin.*

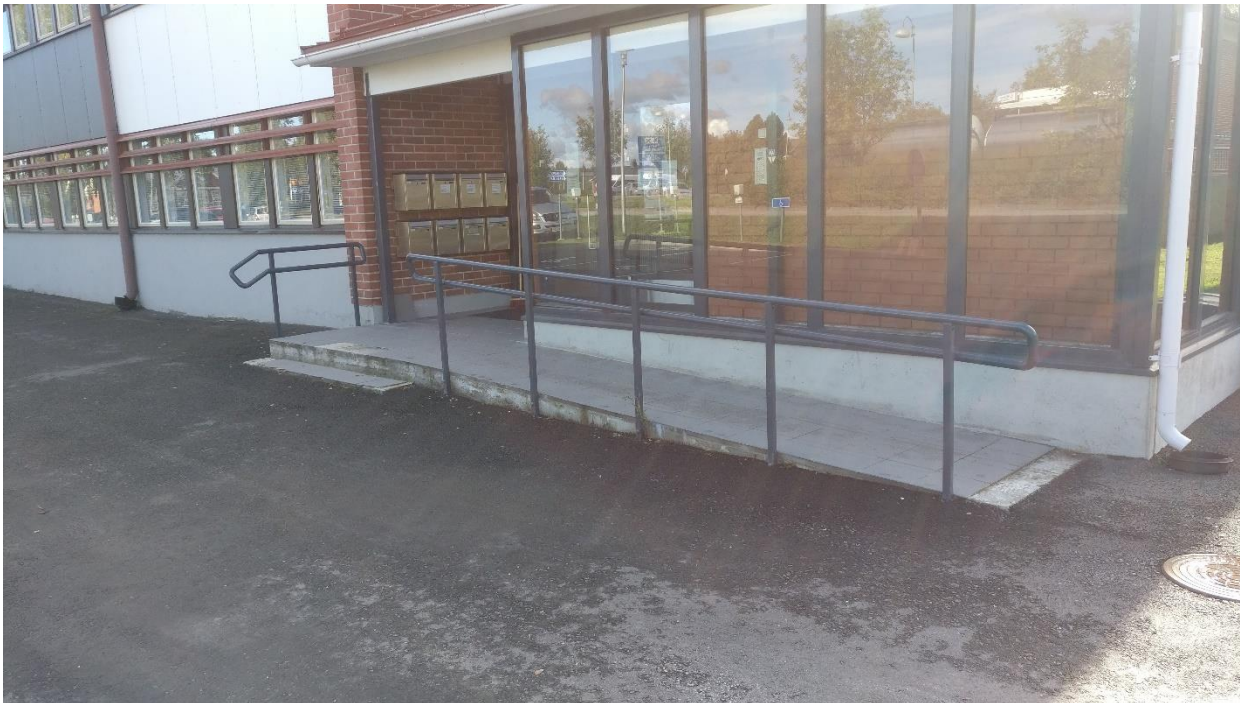
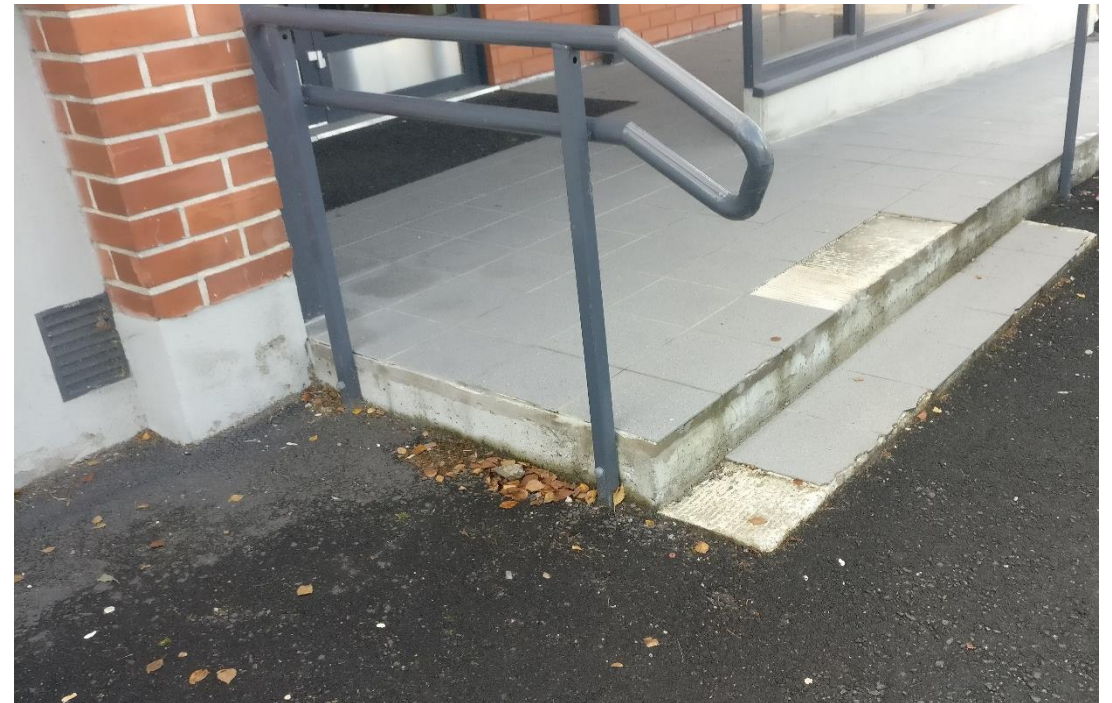
## Kohde 7: Pajalan palvelukeskuksen sisäänkäynti

- Palvelukeskuksen sisäänkäynnillä on loiva ja esteetön luiska.
- Portaiden askelmista alempi voi aiheuttaa kompastumisvaaran. Alempi askelma voitaisiin poistaa tai astfaltti nostaa askelman tasolle. Ylempään askelmaan toteutetaan kontrastiraita

*Pajalan palvelukeskuksen sisäänkäynnillä on luiska*

*Pajalan palvelukeskuksen sisäänkäynnin portaat*

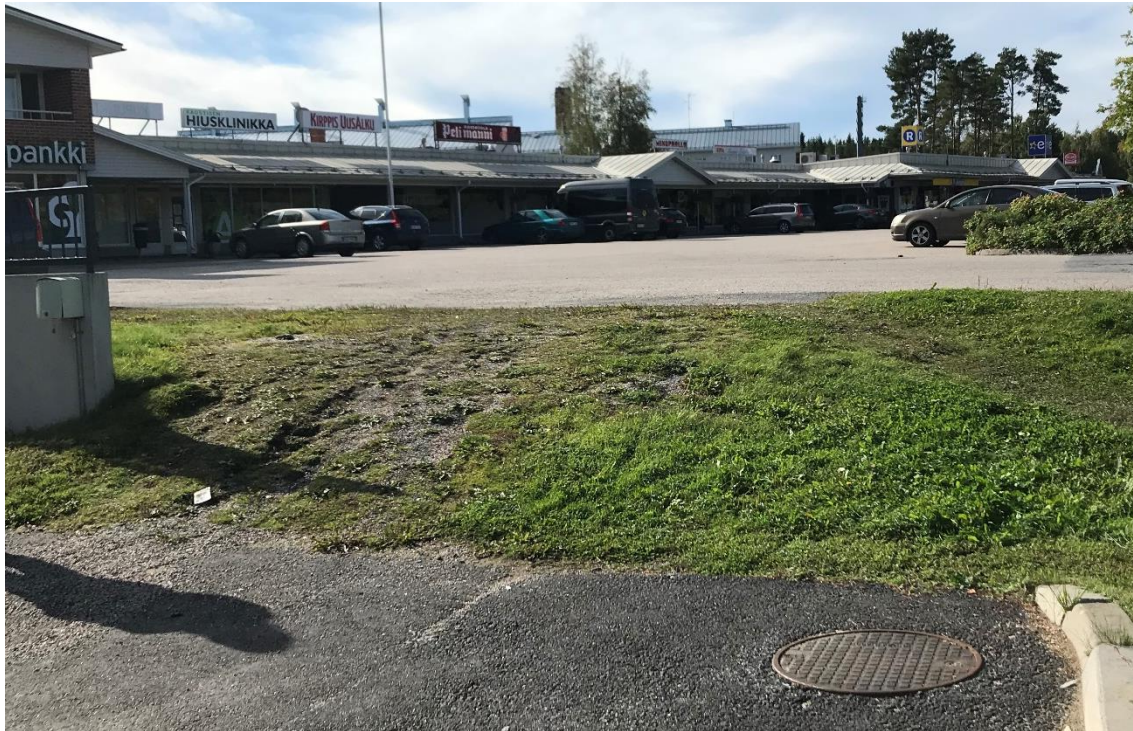
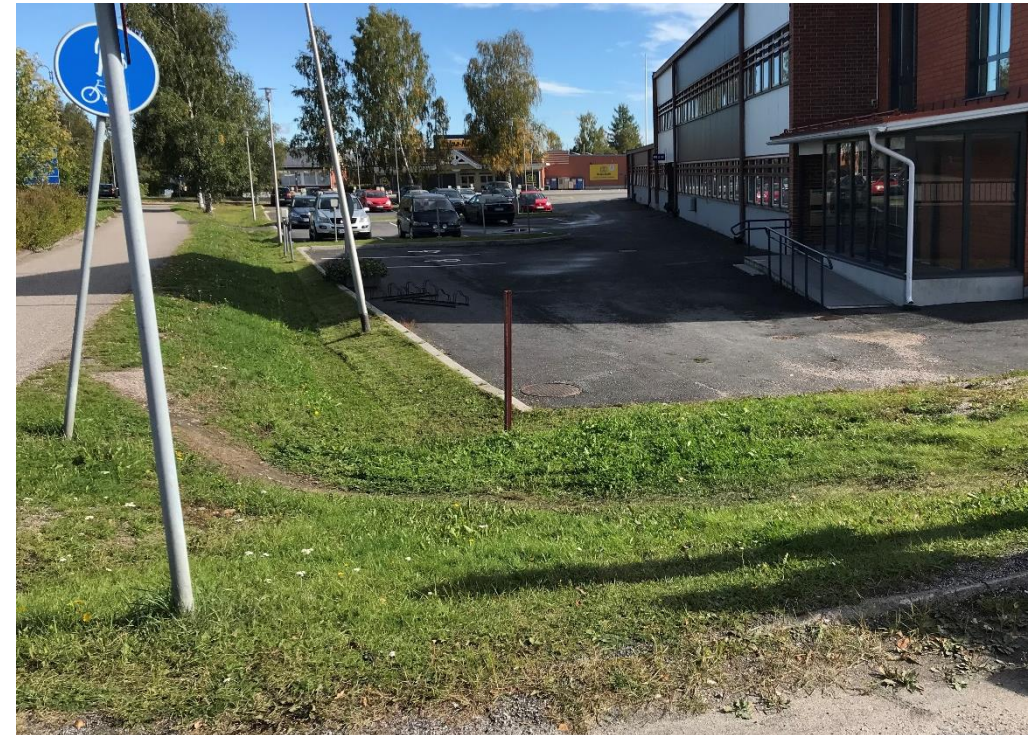
## Kohde 8: Pajalan palvelukeskuksen piha-alue

- Palvelukeskuksen piha-alueelta länteen päin jalankulkijoiden kulkureitti kulkee rinteessä olevan nurmikon kautta. Rinteessä olisi tarve esteettömälle luiskalle.

*Näkymä Pajalan palvelukeskuksen piha-alueelta länteen päin*

*Näkymä Pajalan palvelukeskuksen piha-alueelle itään päin*

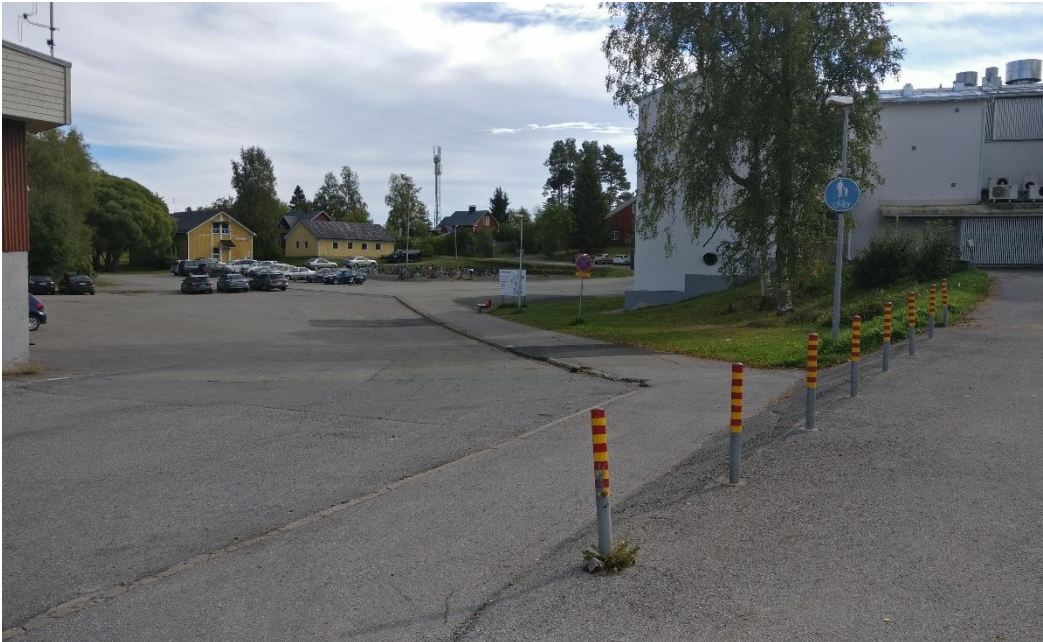
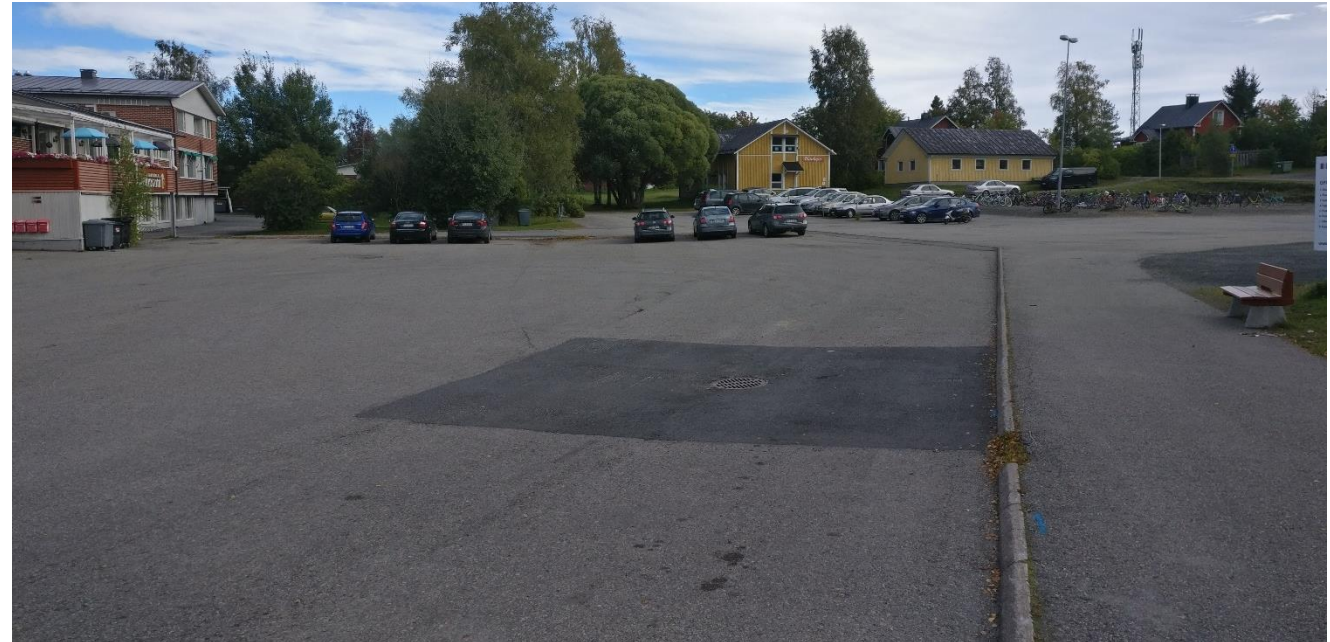
## Kohde 9: Pelimannintori

- Pelimannintorin alue ei ole nykytilassa torin oloinen. Alueen kehittämiseksi turvallisemmaksi ja viihtyisemmäksi on laadittu suunnitelmia.
- Kaustisen keskuskoulun jättöalueella on vilkas liikenne. Koulujen saattoliikennettä (nykyinen/tuleva ratkaisu) varten olisi hyvä tehdä kartta, joka jaettaisiin oppilaiden vanhemmille. Kartalla voisi olla myös esteettömän kulkureitin merkintä koululle.

*Näkymä Pelimannintielle kantatien 63 suunnasta*

*Pelimannintori*

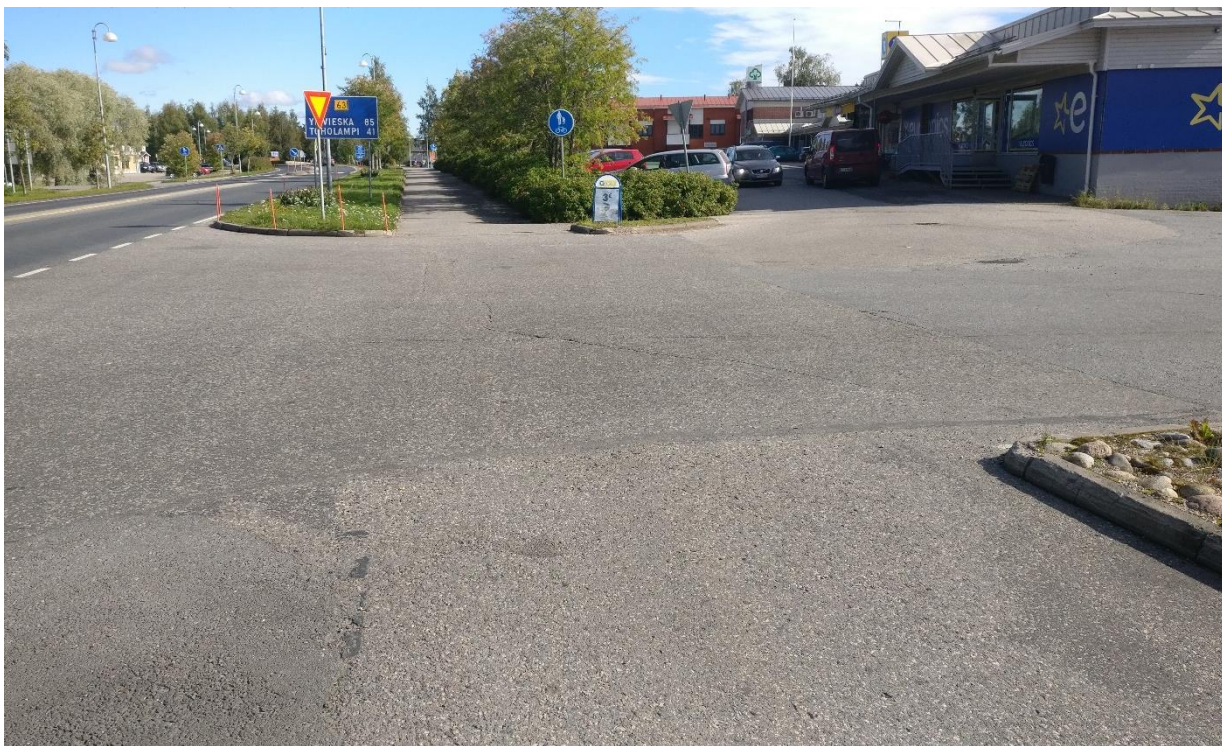
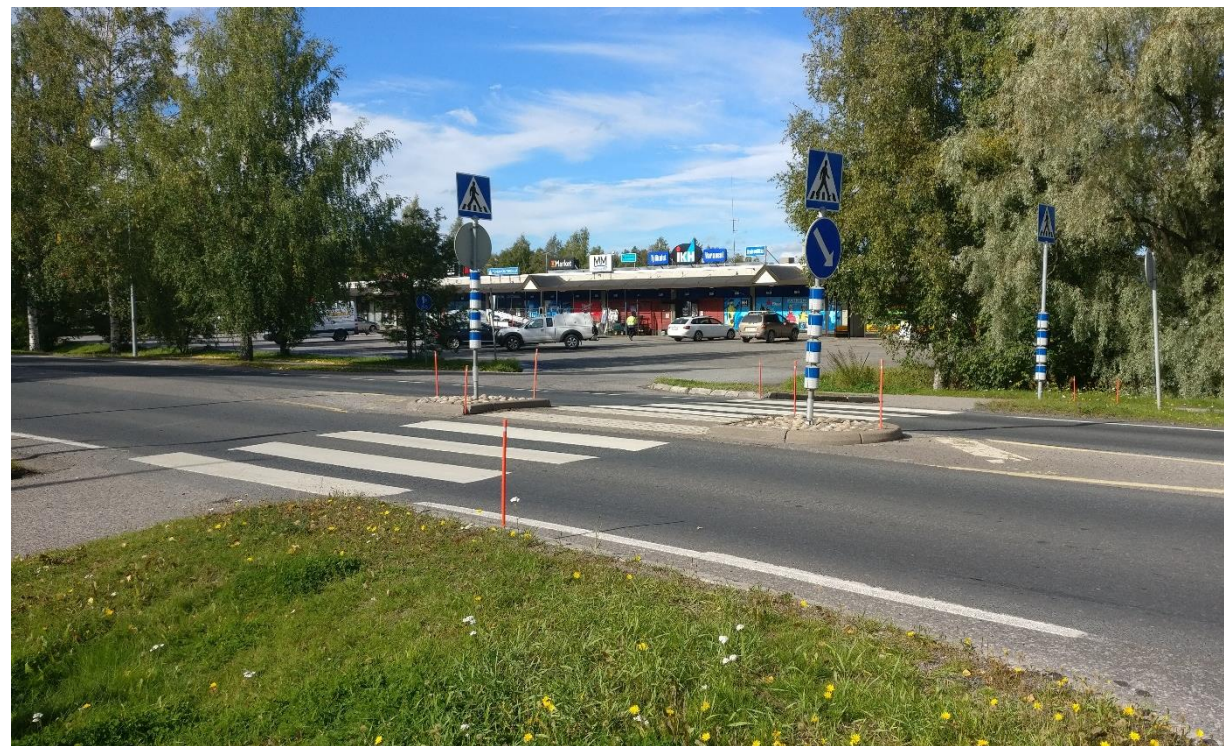
# Kohde 10: Kantatien 63 ja Pelimannintien liittymä

- Suojatiemerkkinnät puuttuvat Pelimannintien ylittävältä yhdistelyltä jalkakäytävältä ja pyörätieltä. Laajaa liittymäaluetta tulee kaventaa.
- Kantatien 63 yli menevälle suojatielle arvioitiin mahdolliseksi ajonopeuksia hillitseväksi parannustoimenpiteeksi hidastetyyny tai vaihtoehtoisesti korotus pidemmälle matkalle. Suojatiesaarekkeiden nykyinen leveys ei mahdollista keskisaarekkeelle pysähtymistä esimerkiksi lastenvaunujen kanssa. Valkoista keppiä käyttävälle ei ole varoitusaluetta/reunakiveä, ks. kohde 5.

*Näkymä itään päin kantatien 63 ja Pelimannintien liittymässä*

## Kantatien 63 ylittävä suojaatie

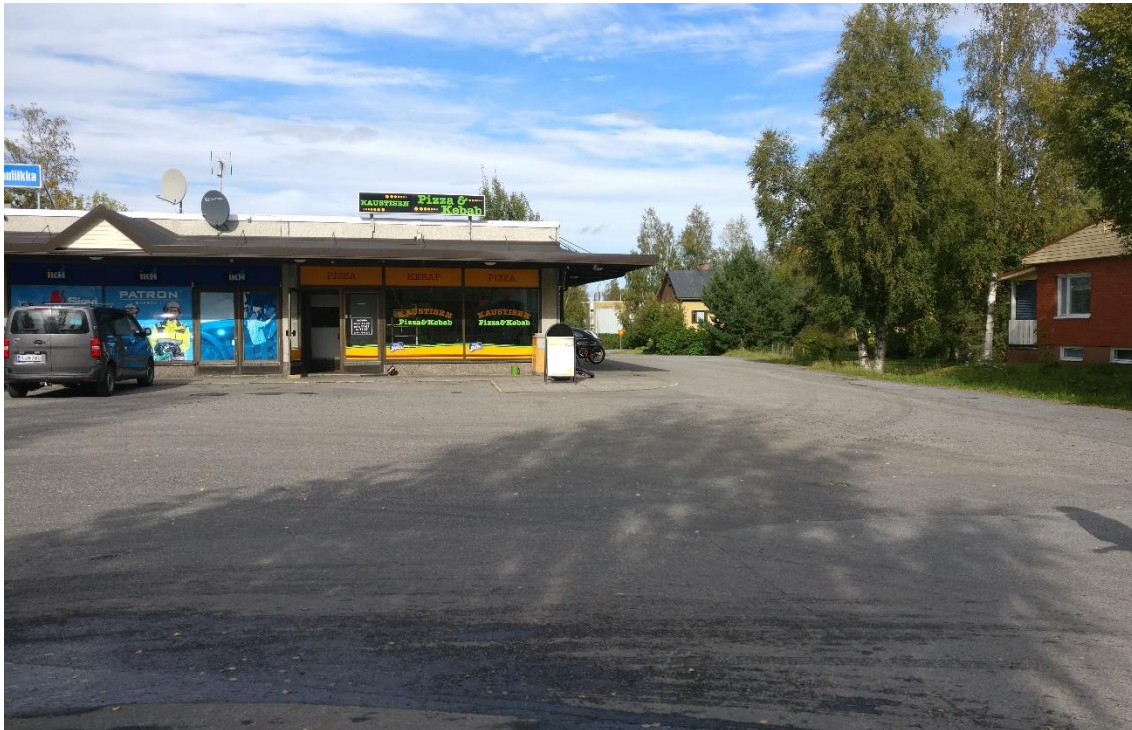
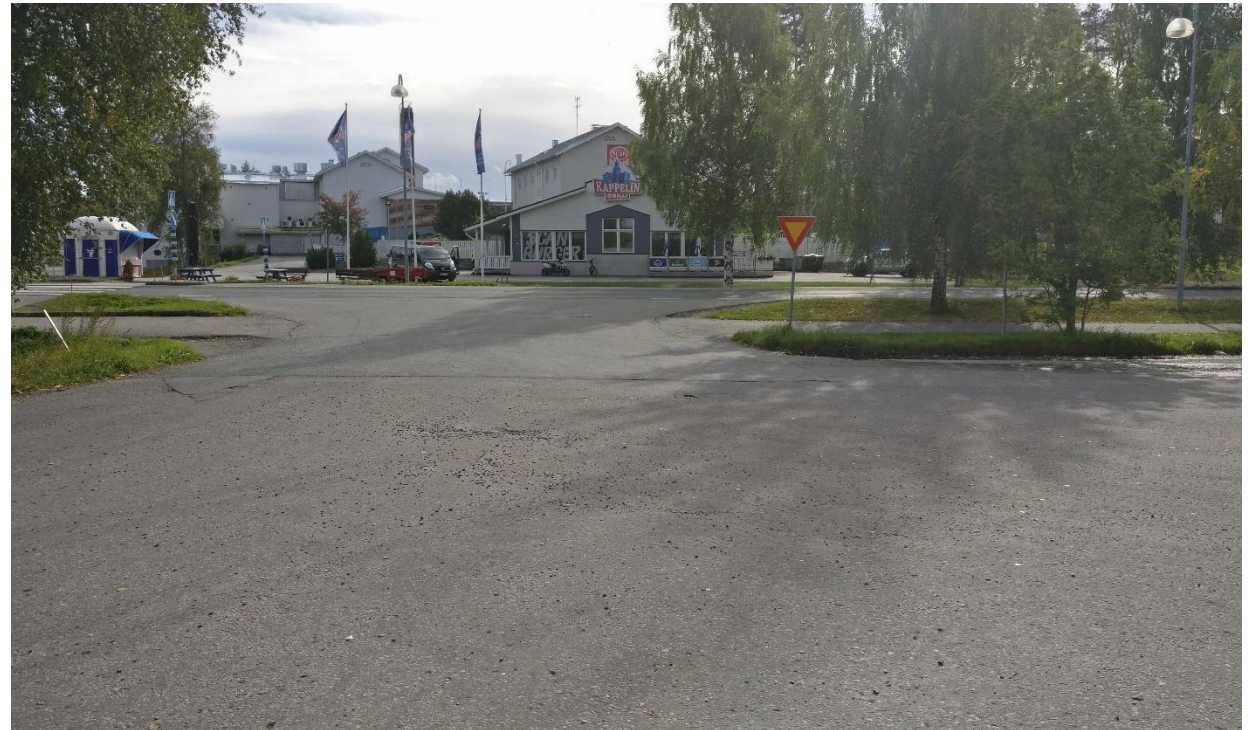
# Kohde 11: Kantatien 63 ja Laaksokujan liittymä

- Kantatien 63 ja Laaksokujan liittymä on leveä "asfalttikenttä" ja vaikeasti hahmotettavissa erityisesti näkövammaiselle
- Liittymästä ajetaan suoraan Laaksokujan länsipuolella sijaitsevalle pysäköintialueelle K-marketin pihaan saakka. Kohteen parantaminen kytkeytyy osaksi laajempaa keskustan verkollista suunnitelmaa. Yhtenä vaihtoehtona voisi olla liittymän muokkaaminen siten, että toteutetaan varsinainen katuliittymä Laaksokujalle, josta oma liittymä pysäköintialueelle.

*Näkymä Laaksokujan länsipuolella olevalle pysäköintialueelle kohti pohjoista*

*Näkymä Laaksokujalta Kantatielle 63 etelään päin*

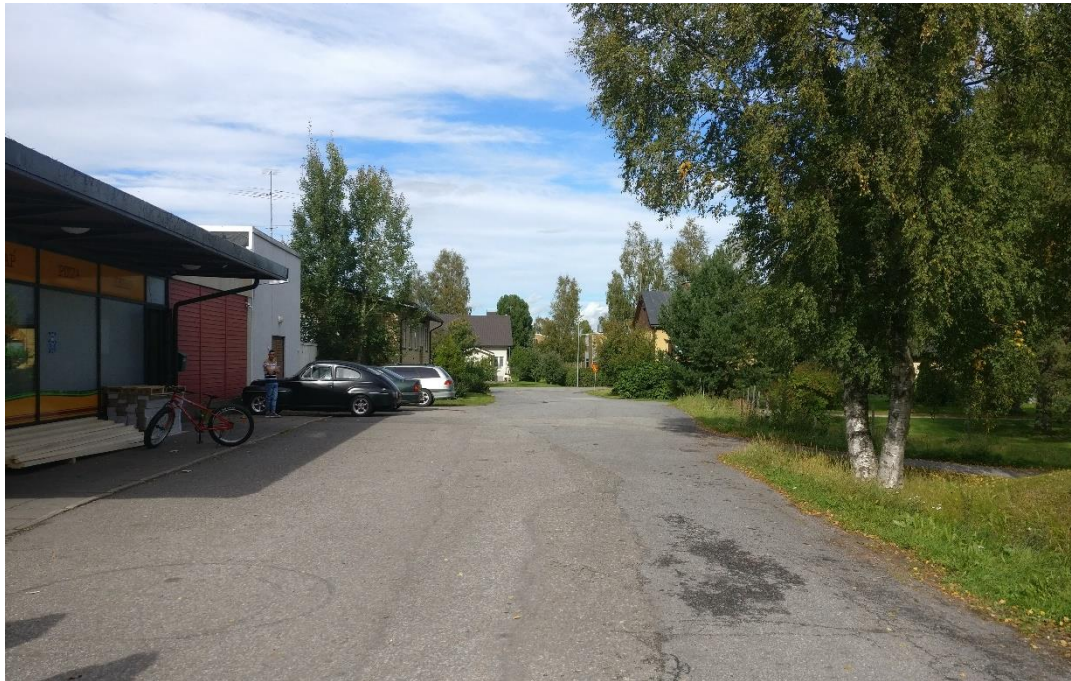
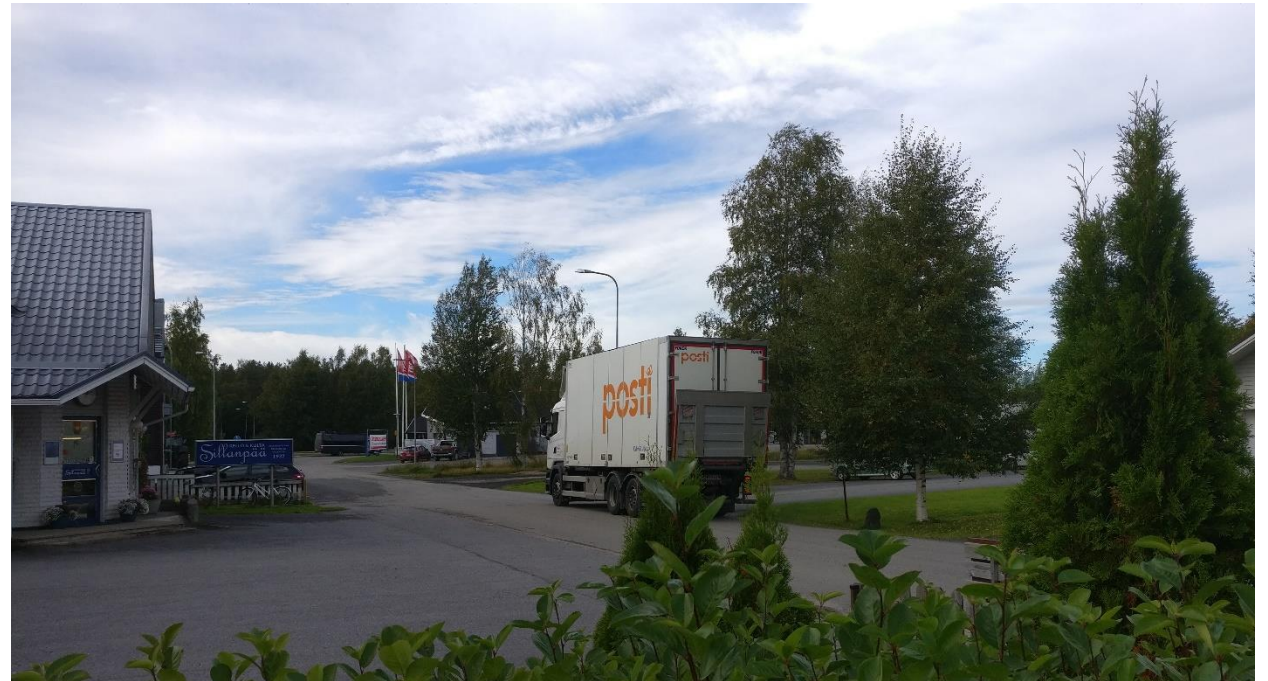
## Kohde 12: Laaksokuja

- Jalkakäytävä ja pyörätie puuttuu osittain Laaksokujan länsireunalta.
- Paikallisten mukaan varsin vähän henkilöautoilua Laaksokujalla, mutta paljon raskasta liikennettä Laaksokujan ja Terveystien kautta Teboilin pihaan.
- Kohteen liikennejärjestelyt kytkeytyvät osaksi laajempaa keskustan verkollista suunnitelmaa. Laaksokujalla mahdollinen parannustoimenpide voisi olla läpiajokielto Terveystielle. Tällöin ei välttämättä tarvita erillistä jalkakäytävää.

*Näkymä Laaksokujan varrelta kohti pohjoista*

*Laaksokujan ja Terveystien liittymä*

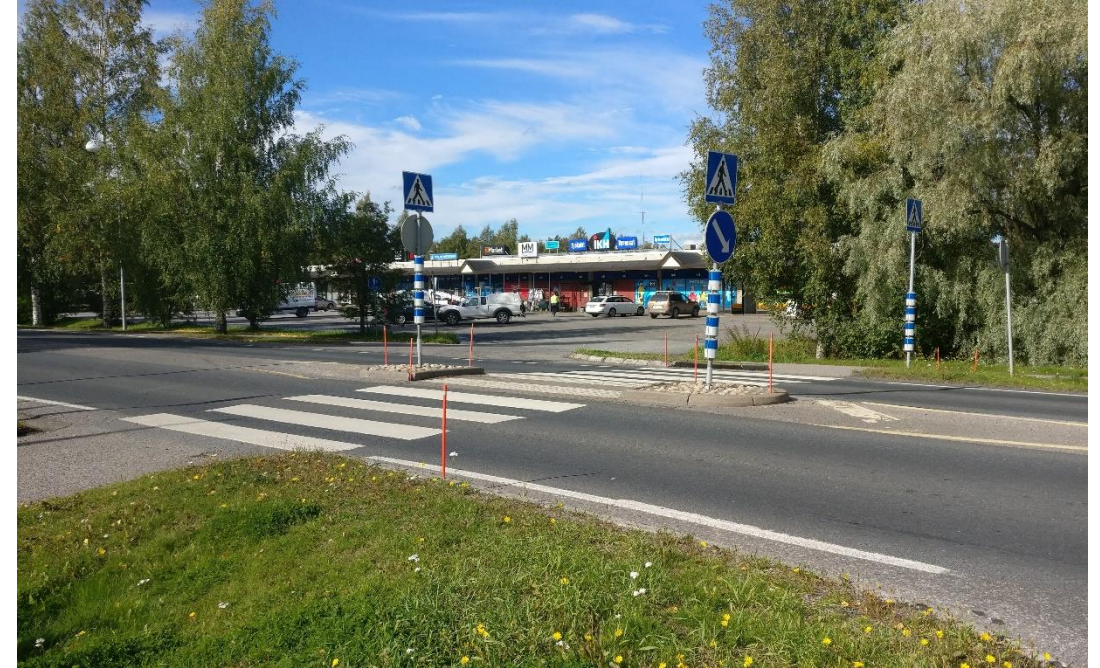
- Kaustisen keskustassa pihojen parempi jäsentely parantaisi sekä liikenneturvallisuutta että esteettömyyttä.
- Suojateiden keskisaarekkeiden toteuttaminen parantaa yleensä kaikkien tienkäyttäjien turvallisuutta ja esteettömyyttä.
- Suojateiden yhteydessä on suositeltavaa käyttää reunakiveä (3–4 cm) näkövammaisten vuoksi.
- Suojateiden yhteyteen toteutettava varoitusalue helpottaa kepillä kulkevan näkövammaisen kadunylitystä erityisesti tilanteessa, jossa jalkakäytävä ja ajorata ovat samassa tasossa (esim. korotetut suojatiet)

*Kantatien 63 ylittävä suojatie*
